# भोटेकोशी आकस्मिक वाढीबाट प्रभावित नुवाकोट जिल्लाका विद्यालयहरूको प्रारम्भिक द्रुत मूल्याङ्कन प्रतिवेदन

## शिक्षा क्षेत्रअन्तर्गत Initial Rapid Assessment (IRA)

मूल्याङ्कन टोली, नुवाकोट

मिति: २०८३ भाद्र १७ देखि २३ सम्म

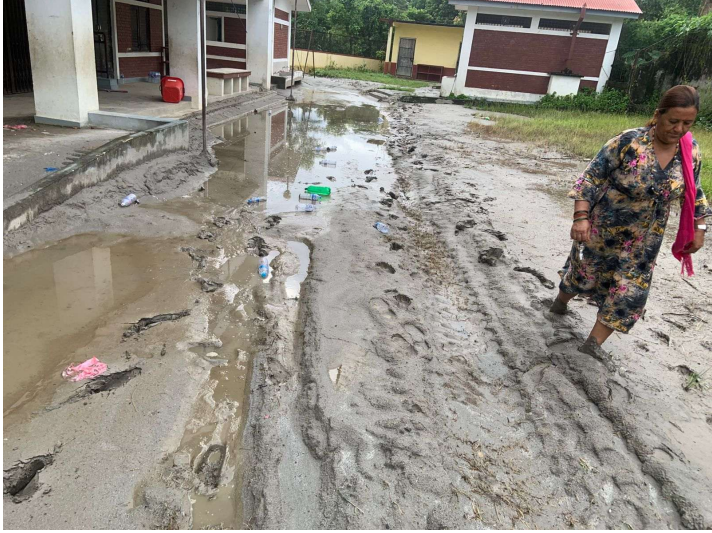
| क्र.सं. | विद्यालय | प्रारम्भिक अवस्था/क्षति विवरण |
|---|---|---|
| 1 | क्षेत्रपाल आधारभूत विद्यालय, बिदुर-३ | <p>२ भवन; १ आंशिक क्षति; ४ कक्षाकोठा पूर्ण क्षति; १ शौचालय पूर्ण क्षति; खानेपानी प्रणाली क्षतिग्रस्त; सडक सम्पर्क विच्छेद; करिब ६० मिटर कम्पाउण्ड प्रभावित; माटो/डेब्रिस; अनुमानित लागत <b>१.५ करोड ।</b></p> |

| क्र.सं. | विद्यालय | प्रारम्भिक अवस्था | | | | | क्षति भएको कोठाहरूको संख्या | | | विद्यालयको वाहिरी वातावरण सुधारमा भएको क्षती | | | क्षितिको अनुमानित लागत रु लाखमा | | | कैफियत |
|---|---|---|---|---|---|---|---|---|---|---|---|---|---|---|---|---|
| 1 | छेत्रपाल आधारभूत विद्यालय, बिदुर-३ | 2 | 10 | 8 | 2 | 3 | | 4 | | 3 | 60 | 1 | 100 | 0 | 100 | ४ कोठे भवनमा लेदो पसी कोठाहरूमा गम्भिर क्षती भएको |

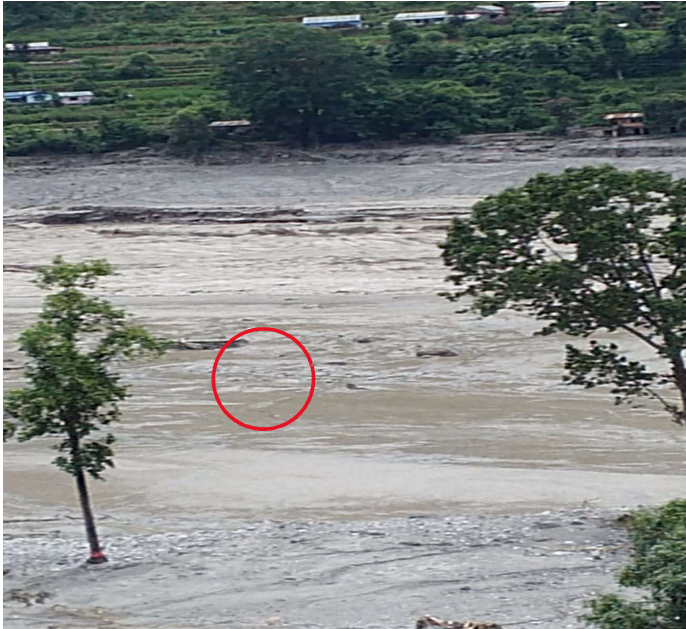
| क्र.सं. | विद्यालय | प्रारम्भिक अवस्था/क्षति विवरण |
|---|---|---|
| 2 | चेतना आधारभूत विद्यालय, बिदुर-१० | <p>१ भवन पूर्ण क्षति; ५ कक्षाकोठा पूर्ण क्षति; १ शौचालय पूर्ण क्षति; खानेपानी प्रणाली क्षतिग्रस्त; सडक सम्पर्क विच्छेद; कम्पाउण्ड पूर्ण क्षति; माटो/डेब्रिस; अनुमानित लागत <b>२.० करोड।</b></p> |

| क्र.सं. | विद्यालय | प्रारम्भिक अवस्था | | | | | क्षति भएको कोठाहरूको संख्या | | | विद्यालयको वाहिरी वातावरण सुधारमा भएको क्षती | | | क्षितिको अनुमानित लागत रु लाखमा | | | कैफियत |
|---|---|---|---|---|---|---|---|---|---|---|---|---|---|---|---|---|
| 2 | चेतना आधारभूत विद्यालय, बिदुर-१० | 1 | 5 | 4 | 1 | 2 | 5 | | | 2 | | 1 | 200 | 50 | 250 | ५ कोठे भवन सहित सबै वाढीले लागेको |

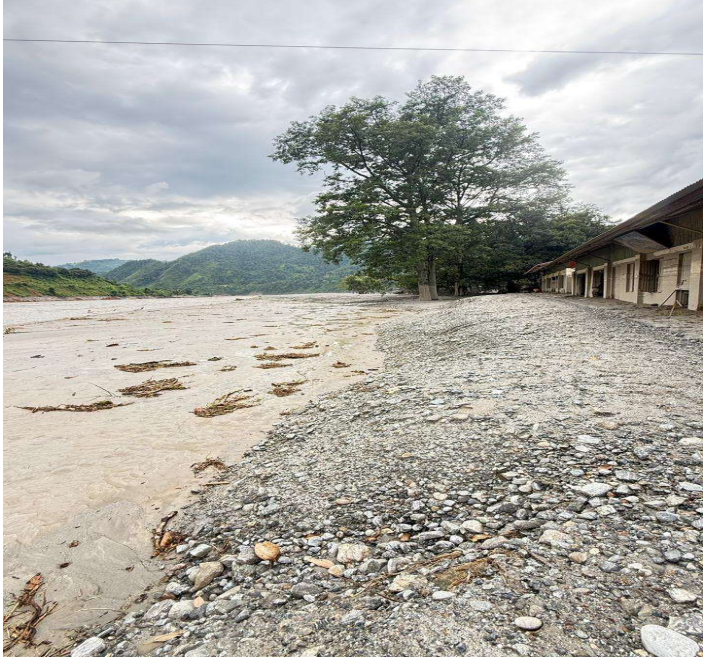
| 3 | गणेशन सिंह स्मृति<br>आधारभूत विद्यालय,<br>तारकेश्वर-४ | <p>२ भवन पूर्ण क्षति; ७ कक्षाकोठा पूर्ण क्षति र स्थानान्तरण आवश्यक; शौचालय पूर्ण क्षति; खानेपानी प्रणाली क्षतिग्रस्त; सडक सम्पर्क विच्छेद; अनुमानित लागत <b>२.० करोड।</b></p> |

| क्र.सं. | विद्यालय | प्रारम्भिक अवस्था | | | | | क्षति भएको कोठाहरूको संख्या | | | विद्यालयको वाहिरी वातावरण सुधारमा भएको क्षती | | | क्षितिको अनुमानित लागत रु लाखमा | | | कैफियत |
|---|---|---|---|---|---|---|---|---|---|---|---|---|---|---|---|---|
| 3 | गणेशन सिंह स्मृति आधारभूत विद्यालय, तारकेश्वर-४ | 2 | 7 | 6 | 1 | 2 | 7 | | | 2 | | 1 | 250 | 50 | 300 | २ वटा भवन भित्र लेदो पसेको । हाल नदिको किनारामै रहेकोले स्थान्तरण आवश्यक |

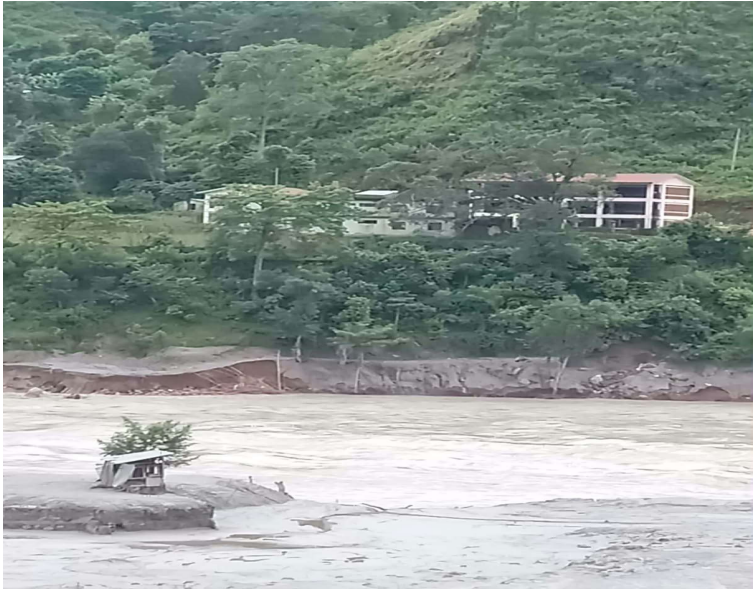
| 4 | पिमलटार माध्यमिक<br>विद्यालय, तारकेश्वर-२ | <p>३ भवन; भवन पूर्ण क्षति छैन; खानेपानी प्रणाली क्षतिग्रस्त; जग्गा प्रयोगयोग्य; Retaining Wall लाई समर्थन आवश्यक; अनुमानित लागत <b>१.५ करोड।</b></p> |

| क्र.सं. | विद्यालय | प्रारम्भिक अवस्था | | | | | क्षति भएको कोठाहरूको संख्या | | | विद्यालयको वाहिरी वातावरण सुधारमा भएको क्षती | | | क्षितिको अनुमानित लागत रु लाखमा | | | कैफियत |
|---|---|---|---|---|---|---|---|---|---|---|---|---|---|---|---|---|
| 4 | पिमलटार माध्यमिक विद्यालय, तारकेश्वर-२ | 3 | 19 | 11 | 8 | 6 | | | | | | 1 | 150 | 0 | 150 | विद्यालय भवन छेउमा नदिले कटान गरेको हुनाले रिटेनिङ वाल लगाउनुपर्ने । |

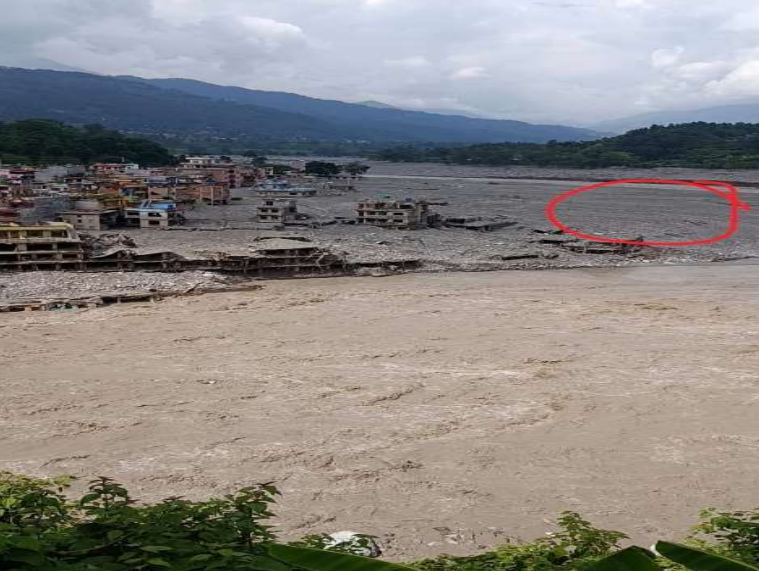
| 5 | त्रिभुवन त्रिशूली माध्यमिक विद्यालय, बिदुर-१ | <p>१३ भवन पूर्ण क्षति; ९२ कक्षाकोठा पूर्ण क्षति; २ Lab भवन/६ कोठा; पुस्तकालय तथा भान्सा पूर्ण क्षति; शौचालय तथा खानेपानी प्रणाली पूर्ण क्षति; सडक सम्पर्क विच्छेद; विद्यालय स्थानान्तरण आवश्यक; अनुमानित लागत १५० करोड।</p> |

| क्र.सं. | विद्यालय | प्रारम्भिक अवस्था | | | | | क्षति भएको कोठाहरूको संख्या | | | विद्यालयको वाहिरी वातावरण सुधारमा भएको क्षती | | | क्षितिको अनुमानित लागत रु लाखमा | | | कैफियत |
|---|---|---|---|---|---|---|---|---|---|---|---|---|---|---|---|---|
| 5 | त्रिभुवन त्रिशूली माध्यमिक विद्यालय, बिदुर-१ | 13 | 130 | 92 | 38 | 2 | 130 | | | 12 | 700 | 5 | 10000 | 5000 | 15000 | विद्यालय पुरै बाढिले लागेको |

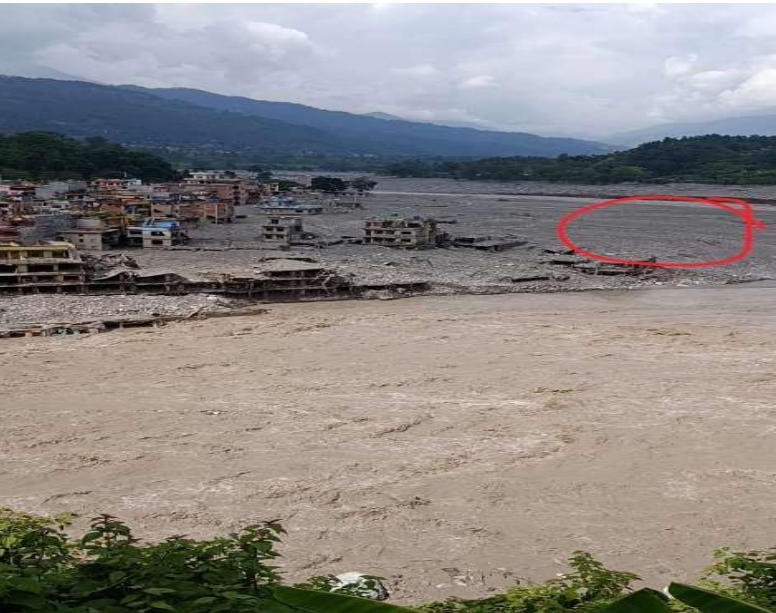
| 6 | त्रिशूली कम्युनिटी बोर्डिङ स्कूल | <p>५ भवन पूर्ण क्षति; २५ कक्षाकोठा पूर्ण क्षति; शौचालय तथा खानेपानी प्रणाली क्षतिग्रस्त; सडक सम्पर्क विच्छेद; विद्यालय स्थानान्तरण आवश्यक; अनुमानित लागत १० करोड।</p> |

| क्र.सं. | विद्यालय | प्रारम्भिक अवस्था | | | | | क्षति भएको कोठाहरूको संख्या | | | विद्यालयको वाहिरी वातावरण सुधारमा भएको क्षती | | | क्षितिको अनुमानित लागत रु लाखमा | | | कैफियत |
|---|---|---|---|---|---|---|---|---|---|---|---|---|---|---|---|---|
| 6 | त्रिशूली कम्युनिटी बोर्डिङ स्कूल | 5 | 27 | 25 | 2 | 1 | 27 | | | 4 | 400 | 1 | 500 | 500 | 1000 | विद्यालय पुरै बाढिले लागेको |

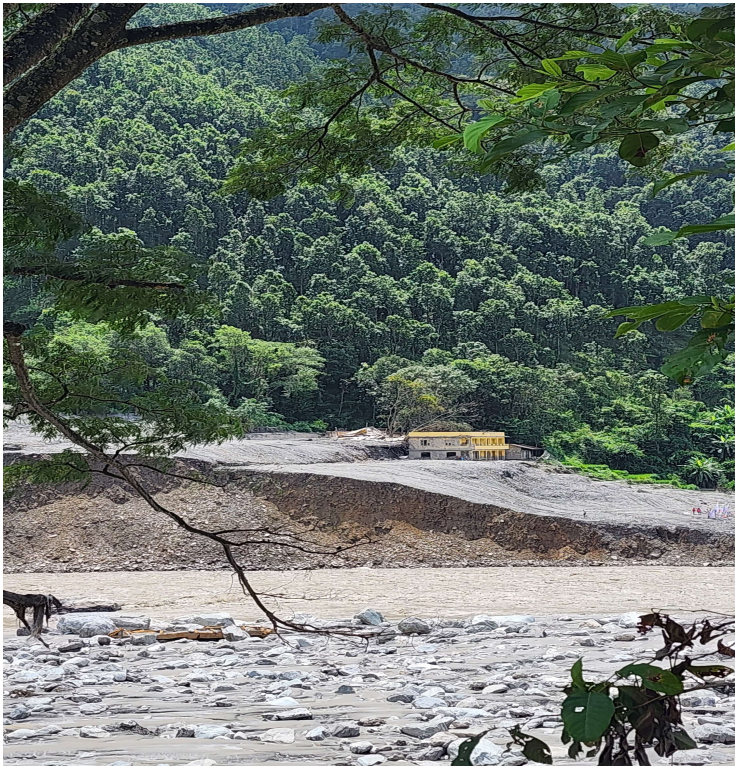
| 7 | उत्तरगया बोर्डिङ, बिदुर-१० | <p>७ भवन पूर्ण क्षति; ३२ कक्षाकोठा पूर्ण क्षति; खानेपानी प्रणाली क्षतिग्रस्त; सडक सम्पर्क विच्छेद; विद्यालय स्थानान्तरण आवश्यक; अनुमानित लागत ४० करोड।</p> |

| क्र.सं. | विद्यालय | प्रारम्भिक अवस्था | | | | | क्षति भएको कोठाहरूको संख्या | | | विद्यालयको वाहिरी वातावरण सुधारमा भएको क्षती | | | क्षितिको अनुमानित लागत रु लाखमा | | | कैफियत |
|---|---|---|---|---|---|---|---|---|---|---|---|---|---|---|---|---|
| 7 | उत्तरगया बोर्डिङ, बिदुर-१० | 3 | 35 | 20 | 15 | 2 | 35 | | | 6 | 600 | 1 | 3000 | 1000 | 4000 | विद्यालय पुरै बाढिले लागेको |

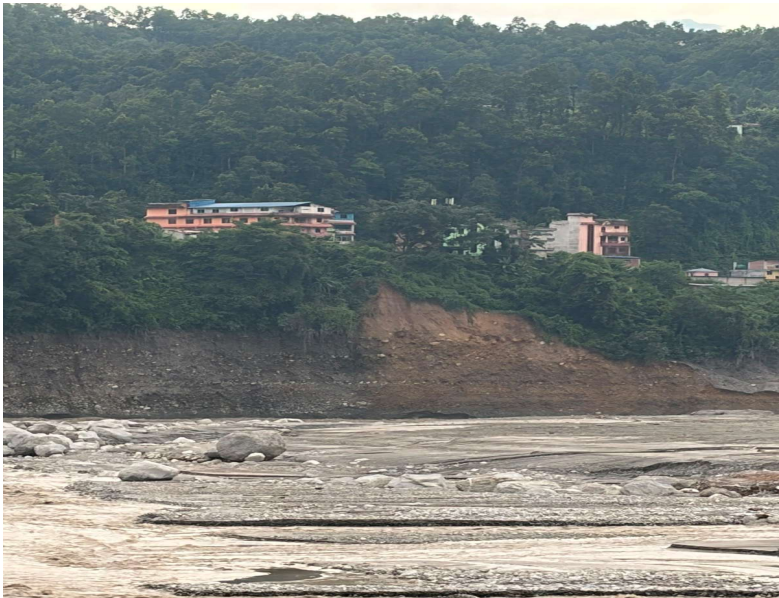
| 8 | पोष्ट वहादुर बोगटी प्राविधिक विद्यालय, बिदुर-१ | <p>४ भवन; ४० कक्षाकोठा नदी कटानको उच्च जोखिममा; शौचालय पूर्ण क्षति; खानेपानी प्रणाली क्षतिग्रस्त; सडक सम्पर्क विच्छेद; विद्यालय स्थानान्तरण आवश्यक; प्रारम्भिक अनुमानित लागत ५० करोड।</p> |

| क्र.सं. | विद्यालय | प्रारम्भिक अवस्था | | | | | क्षति भएको कोठाहरूको संख्या | | | विद्यालयको वाहिरी वातावरण सुधारमा भएको क्षती | | | क्षितिको अनुमानित लागत रु लाखमा | | | कैफियत |
|---|---|---|---|---|---|---|---|---|---|---|---|---|---|---|---|---|
| 11 | पोष्ट वहादुर बोगटी प्राविधिक विद्यालय, बिदुर-१ | 4 | 54 | 40 | 14 | 2 | | | | | | | 5000 | 0 | 5000 | विद्यालय भवन छेउमा नदिले कटान गरेको हुनाले विद्यालय सार्नुपर्ने । |

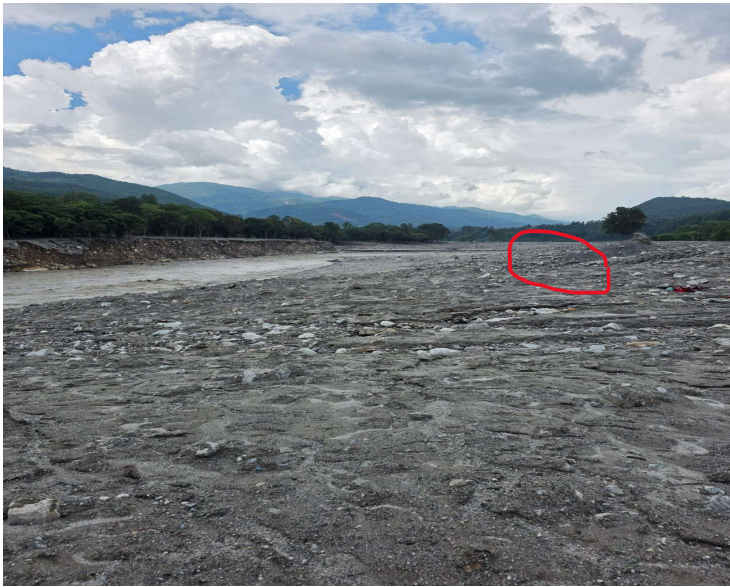
| 9 | रामचन्द्र आधारभूत विद्यालय, बिदुर-१० | <p>३ भवन; २२ कक्षाकोठा पूर्ण क्षति; शौचालय तथा खानेपानी प्रणाली क्षतिग्रस्त; सडक सम्पर्क विच्छेद; विद्यालय स्थानान्तरण आवश्यक; अनुमानित लागत २० करोड (मूल प्रतिवेदनमा क्रम/विवरण केही असंगत)।</p> |

| क्र.सं. | विद्यालय | प्रारम्भिक अवस्था | | | | | क्षति भएको कोठाहरूको संख्या | | | विद्यालयको वाहिरी वातावरण सुधारमा भएको क्षती | | | क्षितिको अनुमानित लागत रु लाखमा | | | कैफियत |
|---|---|---|---|---|---|---|---|---|---|---|---|---|---|---|---|---|
| 8 | रामचन्द्र आधारभूत विद्यालय, बिदुर-१० | 3 | 22 | 17 | 5 | 1 | 22 | | | 4 | 150 | 1 | 1500 | 500 | 2000 | विद्यालय पुरै बाढिले लागेको |

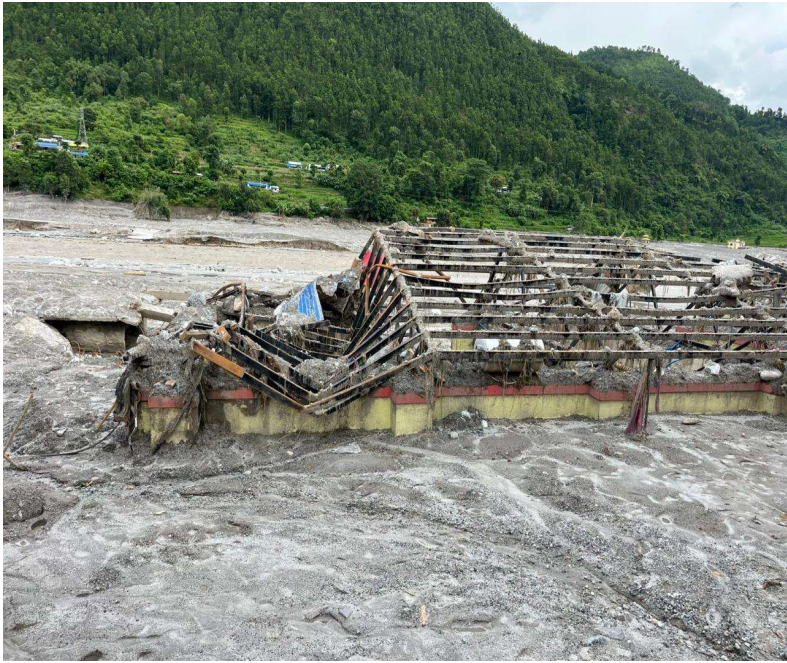
| 10 | चण्डेश्वरी माध्यमिक विद्यालय, बिदुर-७ | <p>१४ भवनमध्ये ४ पूर्ण क्षति र १० प्रयोगयोग्य; कुल कक्षाकोठा संख्या ३३ सोमध्ये ८ कक्षाकोठा पूर्ण क्षति; खानेपानी प्रणाली तथा शौचालय क्षतिग्रस्त; सडक सम्पर्क विच्छेद; अनुमानित लागत २० करोड (मूल प्रतिवेदनमा केही विवरण दोहोरिएको/असंगत)।</p> |

| क्र.सं. | विद्यालय | प्रारम्भिक अवस्था | | | | | क्षति भएको कोठाहरूको संख्या | | | विद्यालयको वाहिरी वातावरण सुधारमा भएको क्षती | | | क्षितिको अनुमानित लागत रु लाखमा | | | कैफियत |
|---|---|---|---|---|---|---|---|---|---|---|---|---|---|---|---|---|
| 9 | चण्डेश्वरी माध्यमिक विद्यालय, बिदुर-७ | 14 | 33 | 24 | 9 | 3 | 8 | | | 9 | 150 | 2 | 2000 | 0 | 2000 | विद्यालय भवनसम्ममा नदिले कटान गरेको |

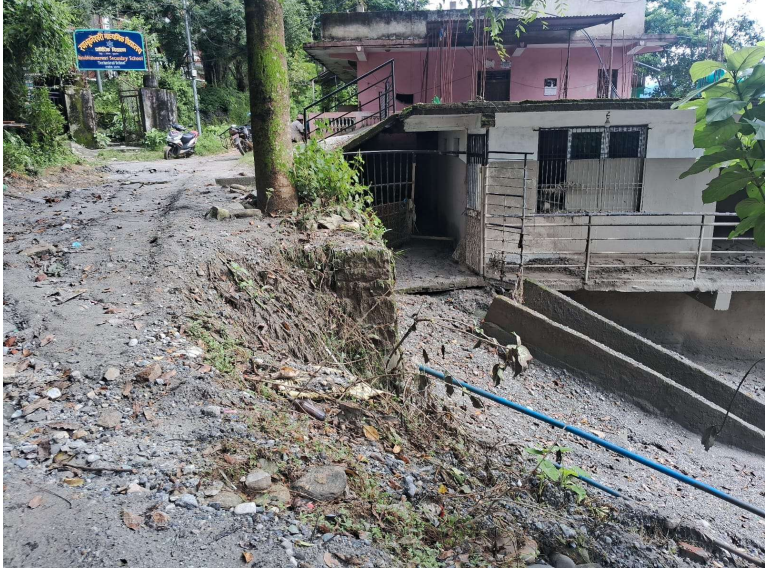
| 11 | रणभूमेश्वरी माध्यमिक विद्यालय, बिदुर-३ | <p>३ भवन; २७ कक्षाकोठा; नदीबाट अत्यन्त जोखिमयुक्त; करिब २०० मिटर Retaining Wall र ३०० मिटर Compound Wall आवश्यक; अनुमानित लागत २.५ करोड ।</p> |

| क्र.सं. | विद्यालय | प्रारम्भिक अवस्था | | | | | क्षति भएको कोठाहरूको संख्या | | | विद्यालयको वाहिरी वातावरण सुधारमा भएको क्षती | | | क्षितिको अनुमानित लागत रु लाखमा | | | कैफियत |
|---|---|---|---|---|---|---|---|---|---|---|---|---|---|---|---|---|
| 10 | रणभृमेश्वरी माध्यमिक विद्यालय, बिदुर-३ | 3 | 27 | 20 | 7 | 2 | | | | | | | 250 | 0 | 250 | विद्यालय भवन छेउमा नदिले कटान गरेको हुनाले रिटेनिङ वाल लगाउनुपर्ने । |

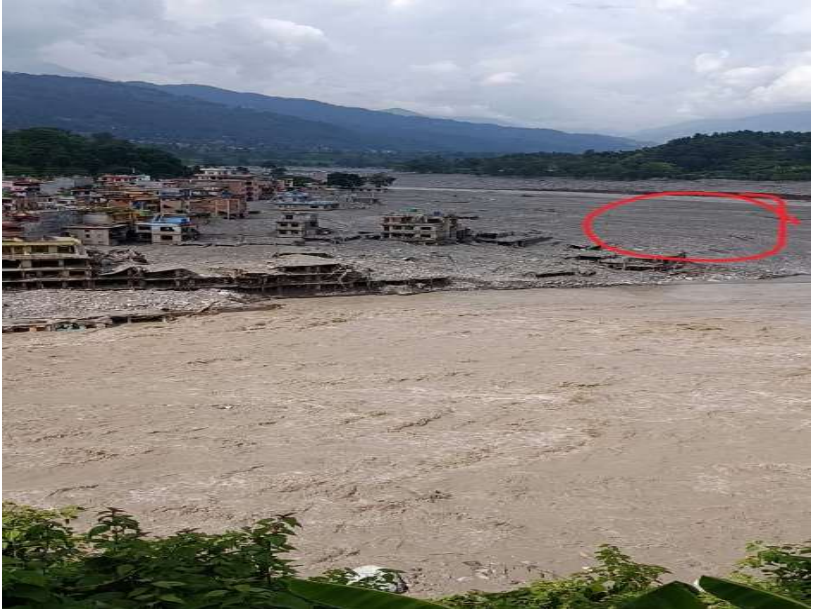
| 12 | त्रिभुवन त्रिशूली बहुमुखी कलेज, बिदुर-१ | <p>७ भवन पूर्ण क्षति; १९ कक्षाकोठा पूर्ण क्षति; १४ प्रशासनिक लगायत अन्य पूर्ण क्षति; शौचालय तथा खानेपानी प्रणाली पूर्ण क्षति; सडक सम्पर्क विच्छेद; कलेज स्थानान्तरण आवश्यक; अनुमानित लागत १५ करोड ।</p> |

| क्र.सं. | विद्यालय | प्रारम्भिक अवस्था | | | | | क्षति भएको कोठाहरूको संख्या | | | विद्यालयको वाहिरी वातावरण सुधारमा भएको क्षती | | | क्षितिको अनुमानित लागत रु लाखमा | | | कैफियत |
|---|---|---|---|---|---|---|---|---|---|---|---|---|---|---|---|---|
| 12 | त्रिभुवन त्रिशूली बहुमुखी कलेज, बिदुर-१ | 7 | 33 | 19 | 14 | 2 | 33 | | | 2 | 100 | 1 | 1200 | 300 | 1500 | क्याम्पस पुरै बाढिले लागेको |

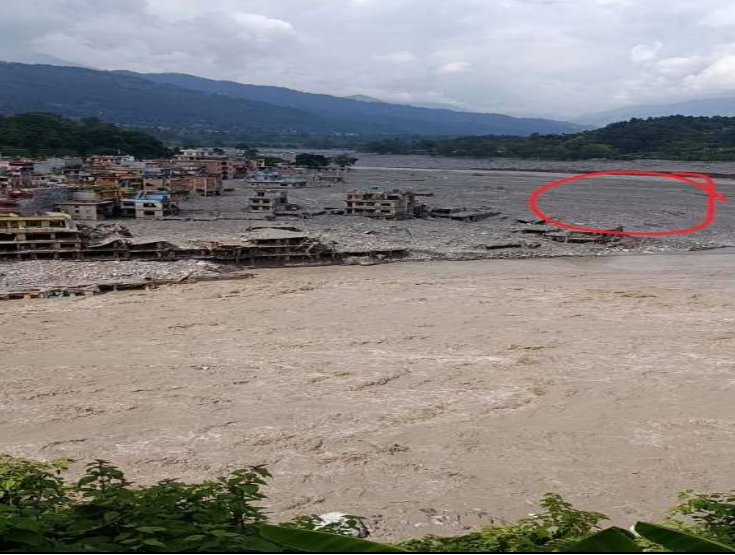
| 13 | विस्तारित शिक्षा तालिम<br>इकाइ, बिदुर-१ | <p>३ भवन पूर्ण क्षति; ३ तालिम हल पूर्ण क्षति; २४ कोठा छात्रावास/क्वाटर/प्रशासनिक कोठा अन्य पूर्ण क्षति; शौचालय तथा खानेपानी प्रणाली पूर्ण क्षति; सडक सम्पर्क विच्छेद; तालिम इकाइ स्थानान्तरण आवश्यक; अनुमानित लागत १० करोड ।</p> |

| क्र.सं. | विद्यालय | प्रारम्भिक अवस्था | | | | | क्षति भएको कोठाहरूको संख्या | | | विद्यालयको वाहिरी वातावरण सुधारमा भएको क्षती | | | क्षितिको अनुमानित लागत रु लाखमा | | | कैफियत |
|---|---|---|---|---|---|---|---|---|---|---|---|---|---|---|---|---|
| 13 | विस्तारित शिक्षा तालिम इकाइ, बिदुर-१ | 3 | 27 | 3 | 24 | 2 | 27 | | | 6 | 50 | 1 | 700 | 300 | 1000 | तालिम इकाइ पुरै बाढिले बगाएको |
